BALMES

NOTE GEOTECHNIQUE

Commission des Balmes.
Note réalisée par :
N.MONGEREAU, L.VINET

Avril 2004

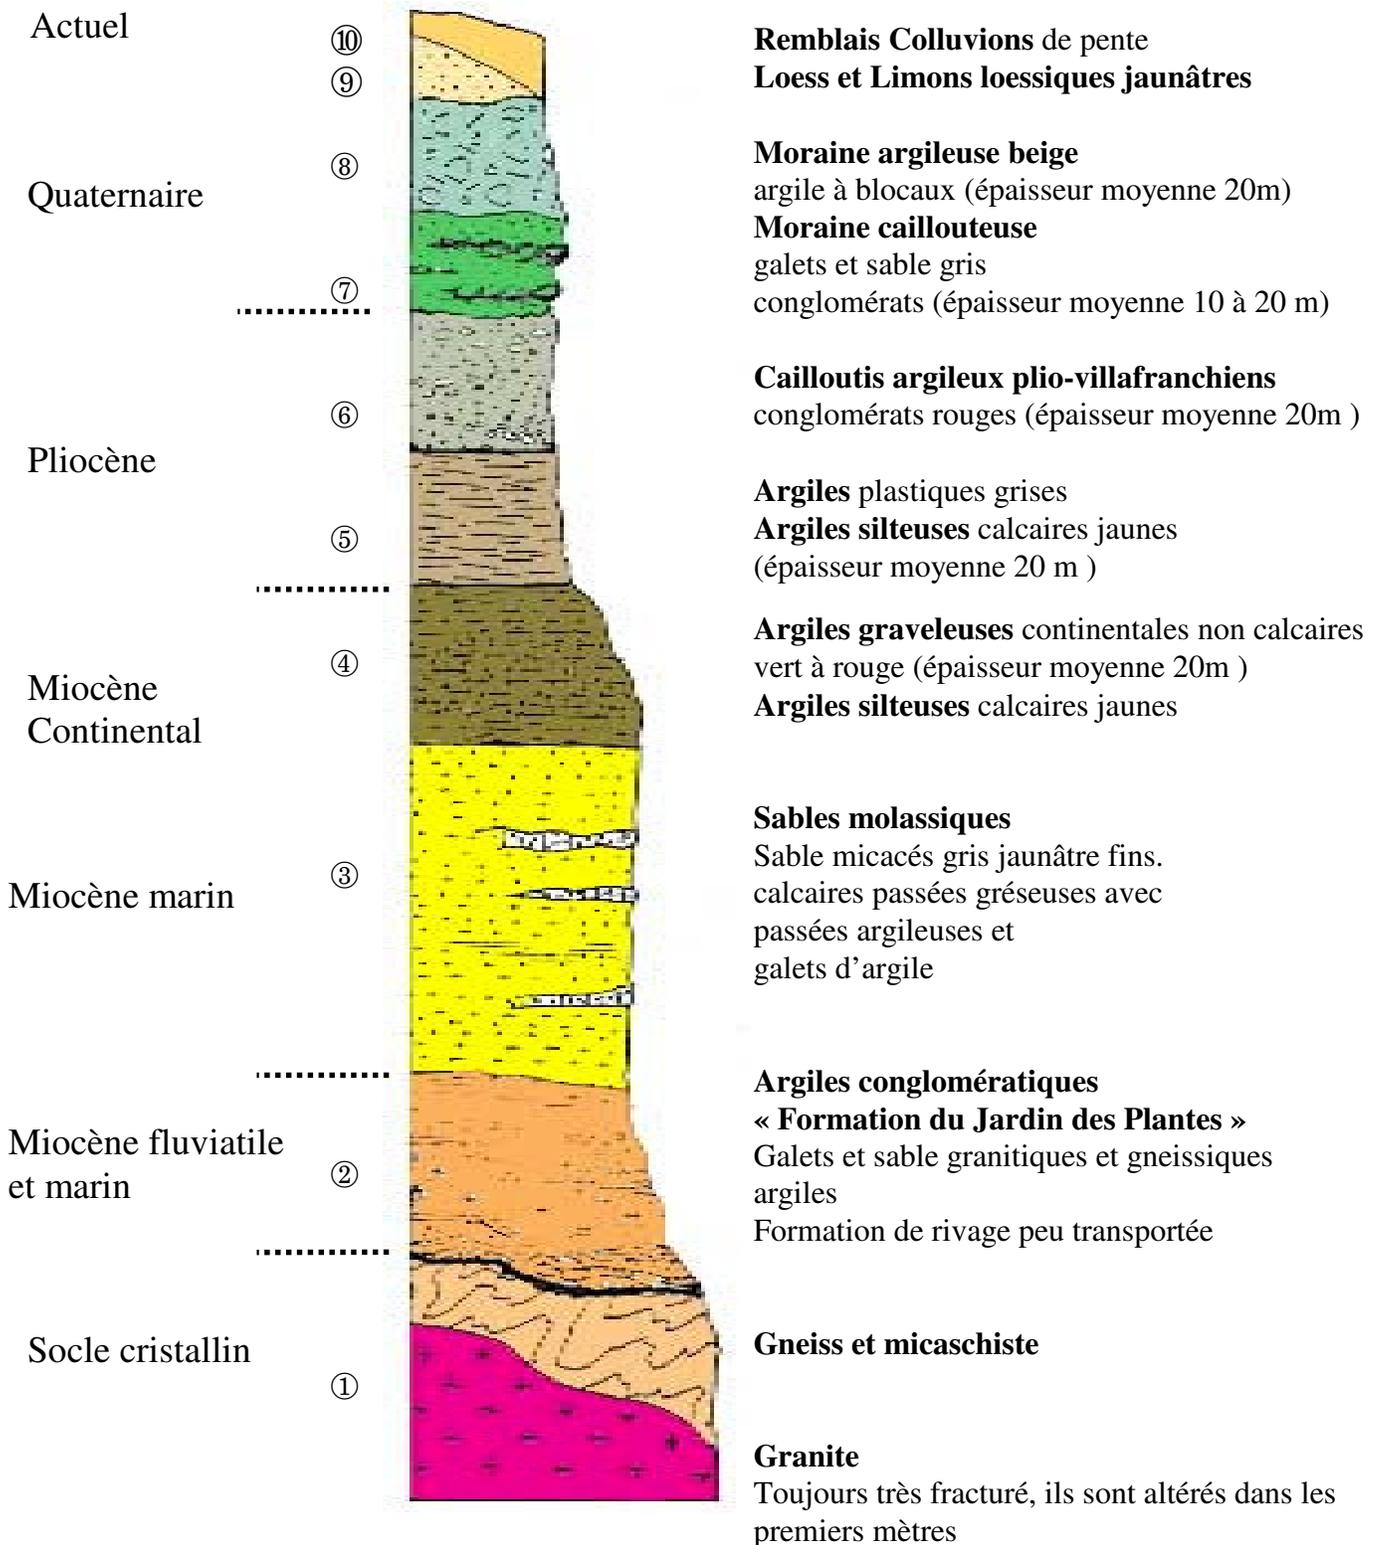
Figure 1. Superposition synthétique des terrains rencontrés dans les collines de la Ville de Lyon

Épaisseur : Elle est très variable d'un point à un autre pour chacune de ces formations. Tantôt le socle cristallin affleure jusqu'à la cote 200 m, tantôt il disparaît entièrement sous les alluvions. Les contacts Miocène-Pliocène-Glaciaire sont autant de discontinuités sédimentaires impliquant une érosion irrégulière de la couche précédente avant et pendant le dépôt de la couche suivante.

- N° ① - Les collines Lyonnaises sont constituées par un substratum de nature granitique, gneissique ou micaschisteux sur lequel peuvent exister en totalité ou en partie les horizons sédimentaires suivants :

- N° ② ③ ④. - A la suite du dépôt d'une formation littorale argilo-conglomératique apparaissent des sédiments sablo-gréseux d'origine marine (molasse) passant vers leur partie sommitale à des argiles silteuses et graveleuses d'origine continentale. L'ensemble est d'âge miocène.

- N° ⑤ ⑥ - Viennent ensuite des formations attribuées au Pliocène, présentes sous forme d'argiles et de cailloutis dont en particulier les alluvions jaunes.

- N° ⑦ ⑧ - Se sont déposés ensuite les dépôts glaciaires quaternaire présents sous forme de moraines caillouteuses, partiellement consolidées en poudingues, ou argileuses.

- N° ⑨ - En certains points existent des loess, contemporains des formations glaciaires, et des limons issus du remaniement des loess
- N° ⑩ - Sur les pentes, d'anciens glissements et des ravinements ont laissé un recouvrement de colluvions qui tapissent les versants et forment un manteau peu stable.

Géologie et morphologie (figure 1)

Figure 1
N° ①

Il peut être considéré comme un terrain de bonne tenue. L'ensemble des abrupts auxquels ils donnent lieu a une origine ancienne et ils peuvent être considérés comme stables. Cependant, en certains points, si la fracturation de la roche le favorise et si les circulations d'eau ou le travail des végétaux sont intenses, des blocs ou pans rocheux peuvent se détacher. Des purges périodiques des points sensibles sont alors à prévoir. Eventuellement, des mesures de protection permanentes pourraient être envisagées (grillages de protection, clouage, béton projeté, etc. ...).

Formation à disposition lenticulaire de sables fins compacts à passées grossières. Des horizons grésifiés d'épaisseur décimétrique et d'extension décimétrique à décamétrique confèrent à cette formation une bonne stabilité d'ensemble. A l'affleurement, des falaises verticales peuvent être préservées (balmes de Saint-Fons). Cependant ces reliefs à nu connaissent un recul par écaillage lié à l'apparition de fissures de traction parallèle au plan de la falaise. L'action atmosphérique altère peu à peu les caractéristiques d'origine. Elles sont très dangereuses à l'arrière des murs de parement.

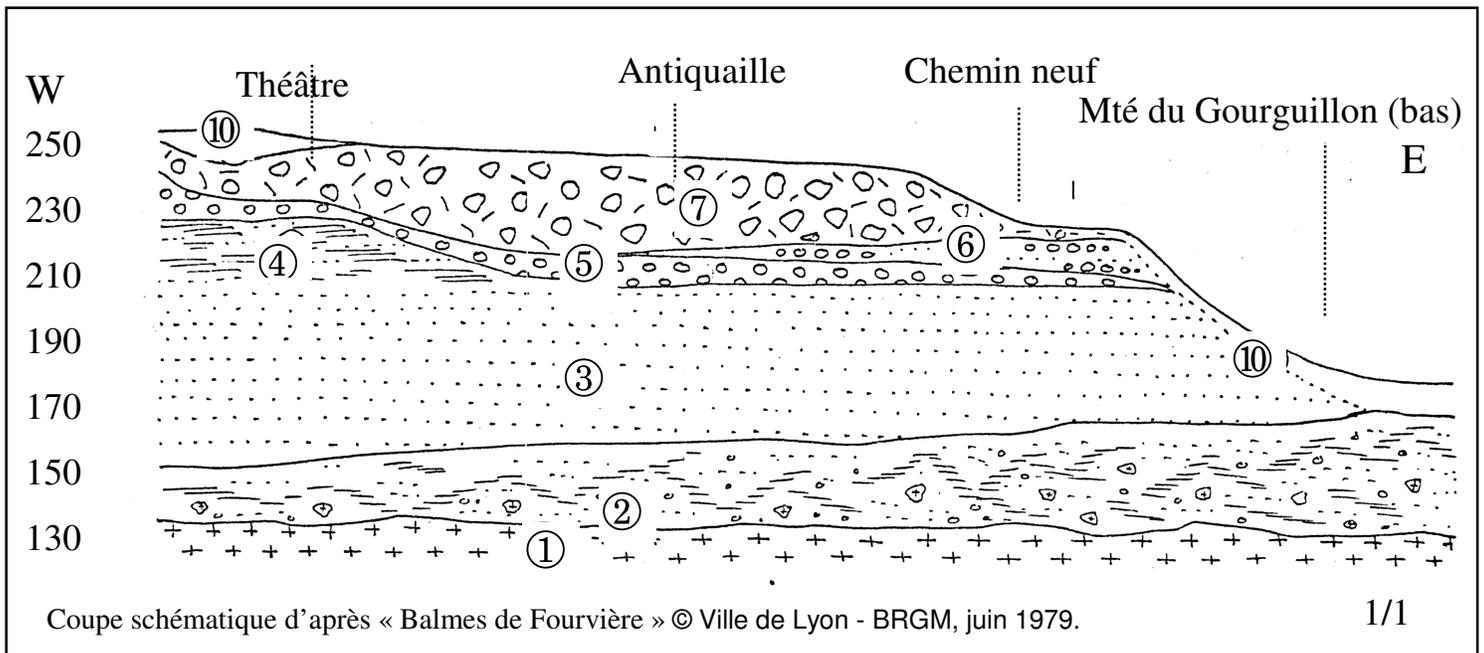
1. BALMES DE FOURVIÈRE - SECTEUR DE SAINT JEAN - SAINT PAUL

- Pied de balme
 - Alluvions récentes de la Saône
 - Remblais urbains.
- Balme falaise
 - Molasse sableuse miocène masquée par des éboulis
 - A la base de la molasse se rencontre un conglomérat argilo-sableux avec des galets de granite et gneiss, d'époque miocène et correspondant à la formation dite "du Jardin des Plantes".
- Zone intermédiaire
 - Au Nord (St Paul) : argiles graveleuses miocène masquées par éboulis de pente et sol végétal.
 - Au Sud (St Jean) : colluvions de la moraine argileuse masquant les argiles graveleuses et la molasse.
- Partie supérieure de la pente et plateau
 - Moraine argileuse et placages de loess

- Fontis, venues d'eau, chute de vieux murs de soutènement ou de placage
- Moraines argileuses et argiles graveleuses en bordure de pente sont peu stables en cas d'imprégnation par l'eau. Les argiles peuvent faciliter le glissement de sédiments déposés sur elles. En revanche, la moraine caillouteuse, irrégulièrement consolidée en poudingue constitue des pentes stables.
- Il existe de nombreuses caves et cavités encore inconnues à l'arrière des immeubles contre la balme.

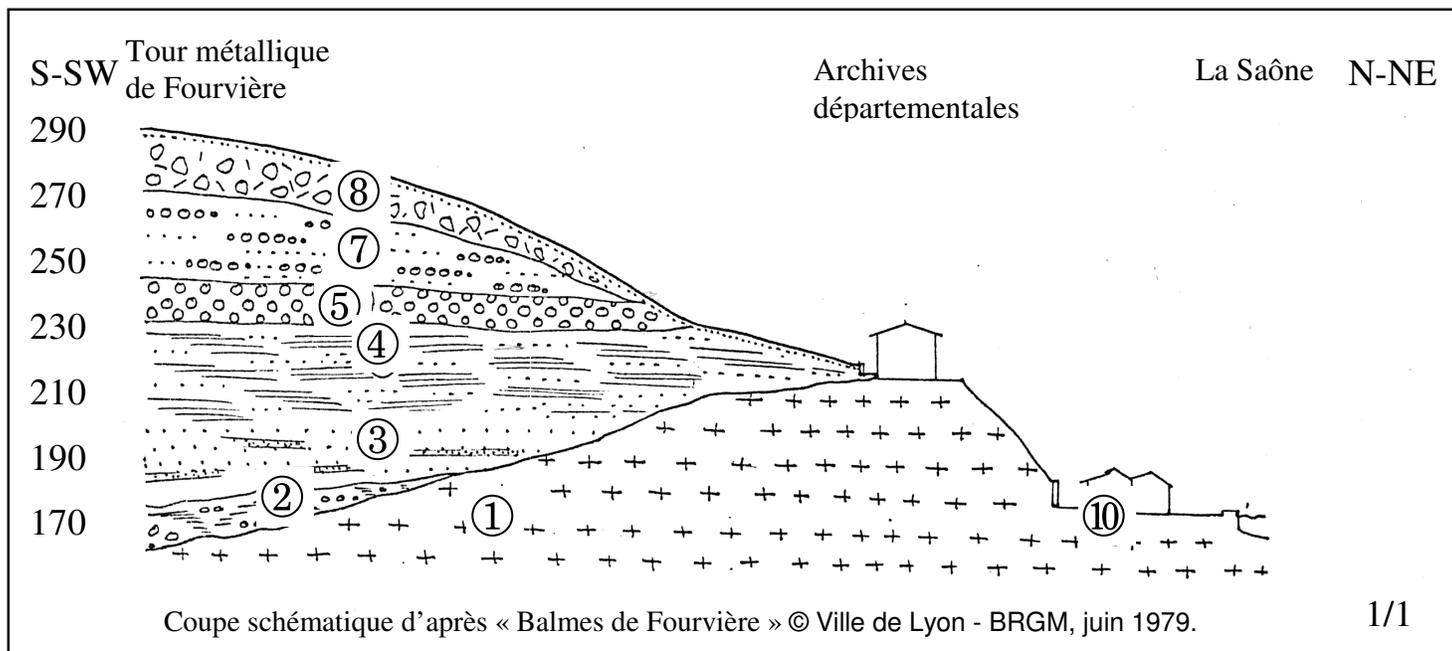
- Pied de balme - Alluvions récentes de la Saône.
 - Remblais urbains.
- Balme falaise - Granite (Homme de la roche) et gneiss affleurant jusqu'à la cote 210 environ.
 - Cette formation est cohérente mais fortement fracturée, parfois altérée en surface et pouvant donner lieu à des dérochoirs. Falaise artificielle.
- Zone intermédiaire (200 - 210 m à 250 m)
 - Argiles graveleuses du miocène continental masquées par des colluvions, des remblais et le sol végétal.
- Rebord de plateau (250 - 260 m à 290 m)
 - Cailloutis pliocène jaunâtre.
 - Moraine caillouteuse peu affleurante.
 - Moraine argileuse.
- Plateau
 - Loess en placage irrégulier.

- Circulation dans les cailloutis avec affouillement possible des lentilles argilo-sableuses.
- Nappes d'eau et émergences au toit des argiles graveleuses.
- Circulation dans les fissures du cristallin.

- **Fontis sur galeries anciennes**
- **Mobilisation du sol ou des remblais sur les argiles.**
- **Affouillement des cailloutis et moraine.**
- **Chute de blocs dans le cristallin fracturé.**

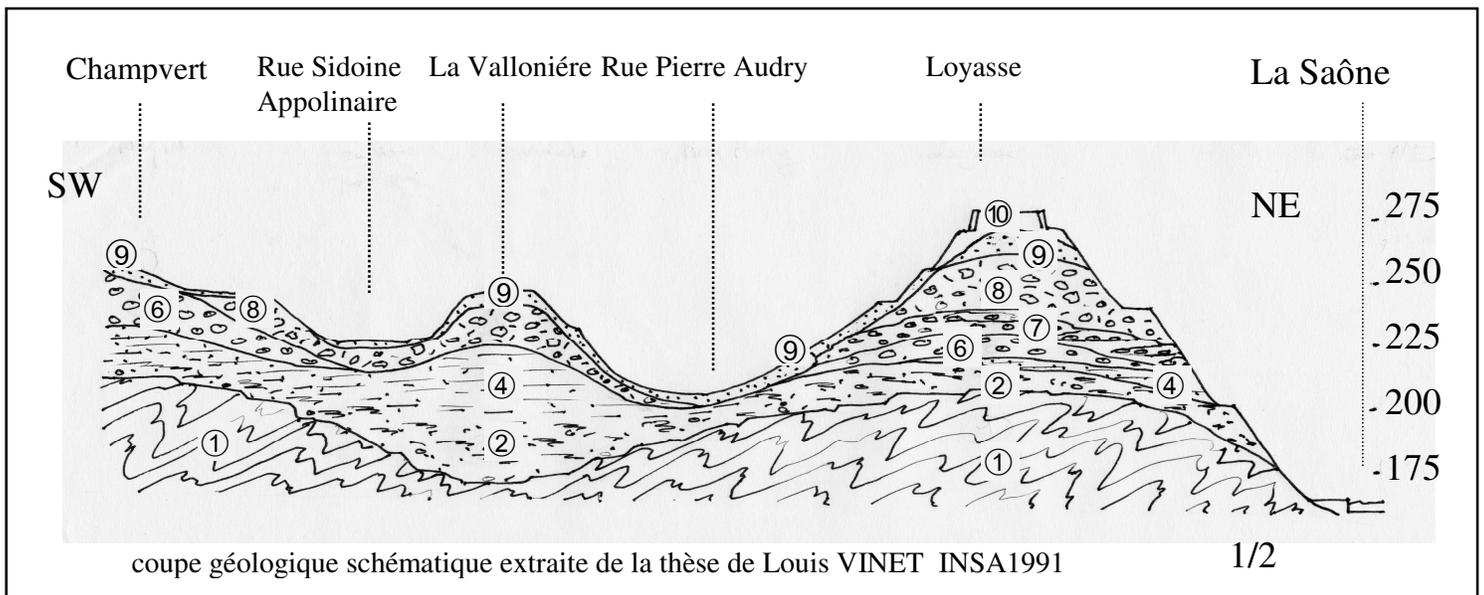
3. BALMES DE FOURVIERE SECTEUR DE LOYASSE - CHAMPVERT

La balme forme ici un vaste amphithéâtre entre les promontoires de Loyasse et de Montribloud. Dans la partie Ouest de cette concavité le modelé naturel a été transformé par les déblais et les remblais des travaux autoroutiers.

Bien qu'actuellement stabilisés, les talus et pentes sont formés de roches peu ou pas consolidées . Des mouvements d'ensemble sont à craindre (cf quartier de la Gravière) et des glissements localisés lorsque les terrassements recoupent les circulations d'eau. Des fontis peuvent apparaître sur d'anciens réseaux de galeries.

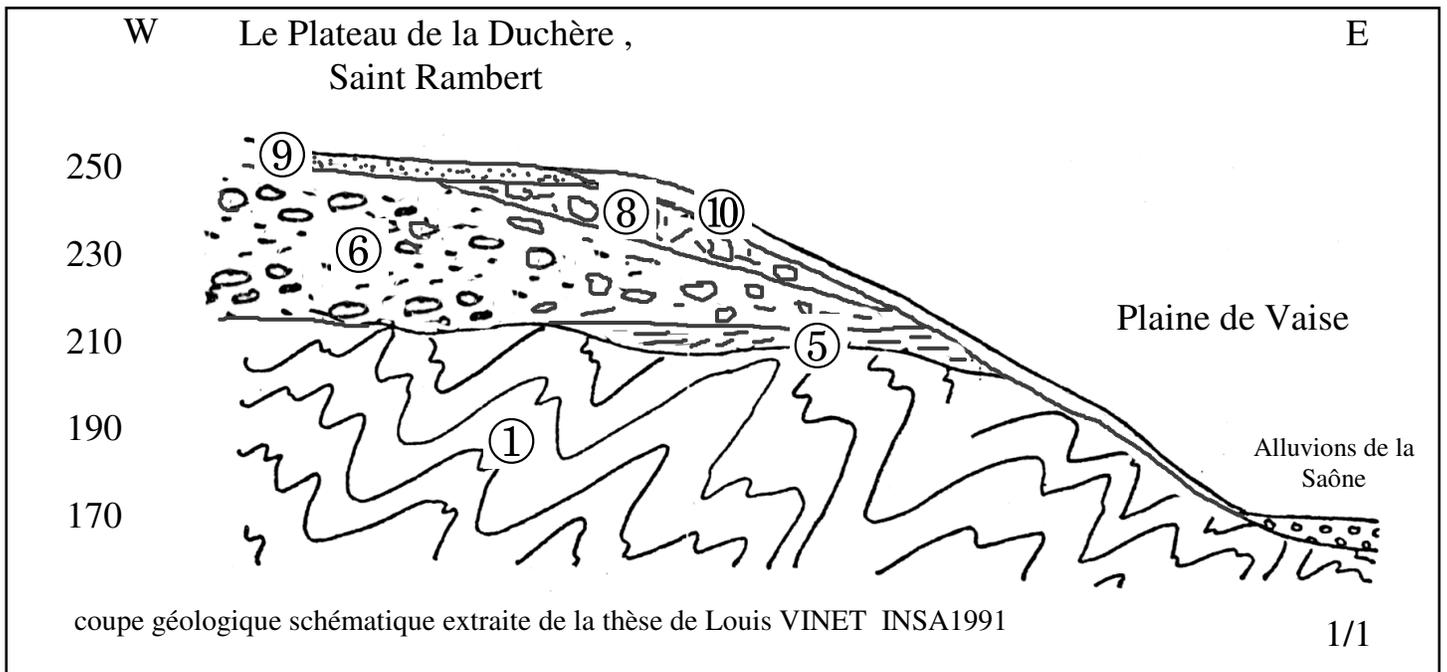
Pied de balme	Alluvions récentes de la Saône formant la plaine de Vaise, colluvions.
Balme	Elle est entaillée dans le gneiss qui affleure jusqu'à des altitudes comprises entre 190m et 210m Le rocher est plus souvent masqué par des éboulis de pente qui ménagent une transition assez douce avec la plaine alluviale.
Haut de balme	Au dessus du gneiss la pente s'adoucit elle est installée dans des cailloutis pliocènes, des argiles et des lambeaux de moraines.
Plateau	Placage de loess d'épaisseur variable.

Elle circulent dans les alluvions caillouteuses et sortent en source au contact du gneiss ou bien au flanc de celui-ci après circulation dans ses fissures. Les sources sont assez nombreuses, aménagées dans d'anciennes propriétés.

- Gneiss très fracturé et altéré: mauvaise tenue en terrassement
- Déstabilisation des éboulis de pente.
- Modification des circulations d'eau : mise en charge de terrains rapportés avec risque de mobilisation.

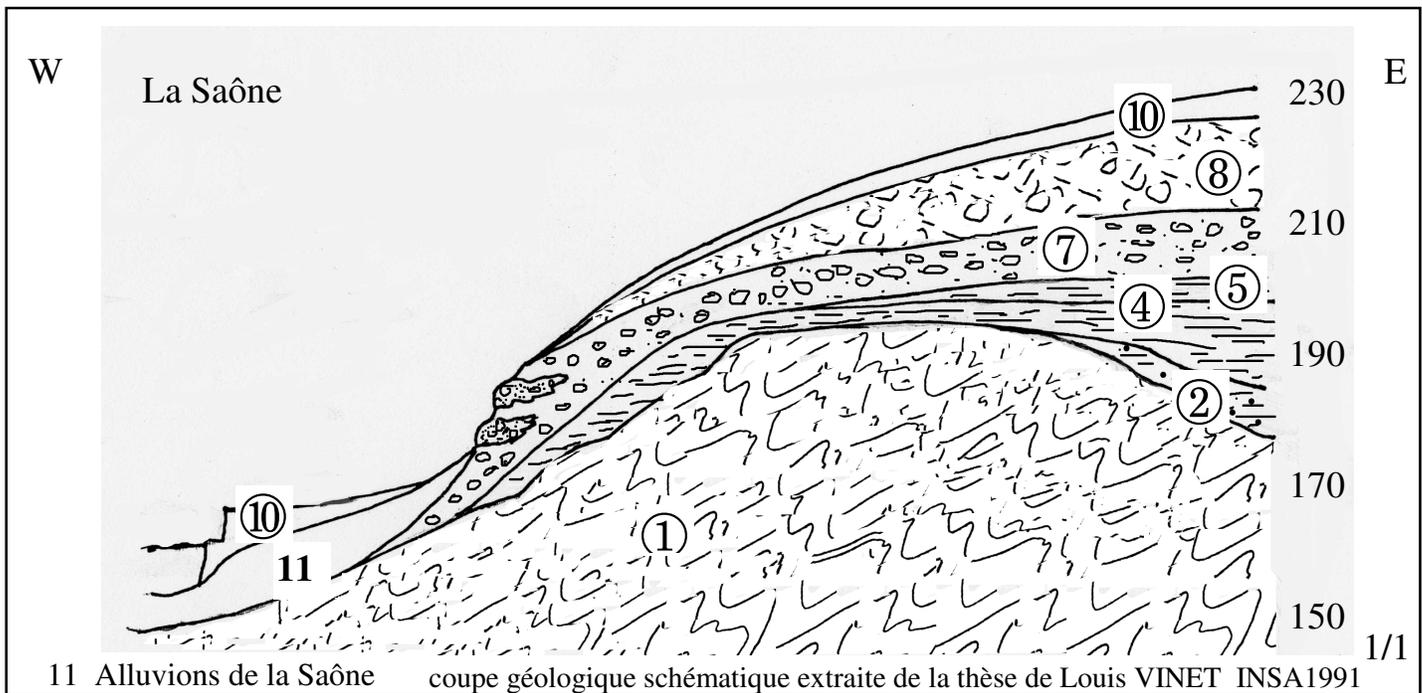
Elles percolent le long de la pente dans les éboulis et la moraine caillouteuse. Elles affouillent les zones sableuses de ces formations, formant ainsi des salles souterraines, des chenaux et des zones caillouteuses peu cohérentes. Elles sortent en sources au contact du cristallin ou cheminent parfois dans les fissures de ce dernier avant de resurgir plus bas.

- Fontis
- Eboulis de pente mal stabilisés.
- La moraine caillouteuse risque parfois de s'ébouler à la suite de sous-cavements (cf terrain CNR 1981 et propriété Delmas).
- Le cristallin peu donner lieu à des dérochoirs lorsqu'il est fracturé ou à des zones peu cohérentes plus ou moins bouillantes lorsqu'il est altéré.

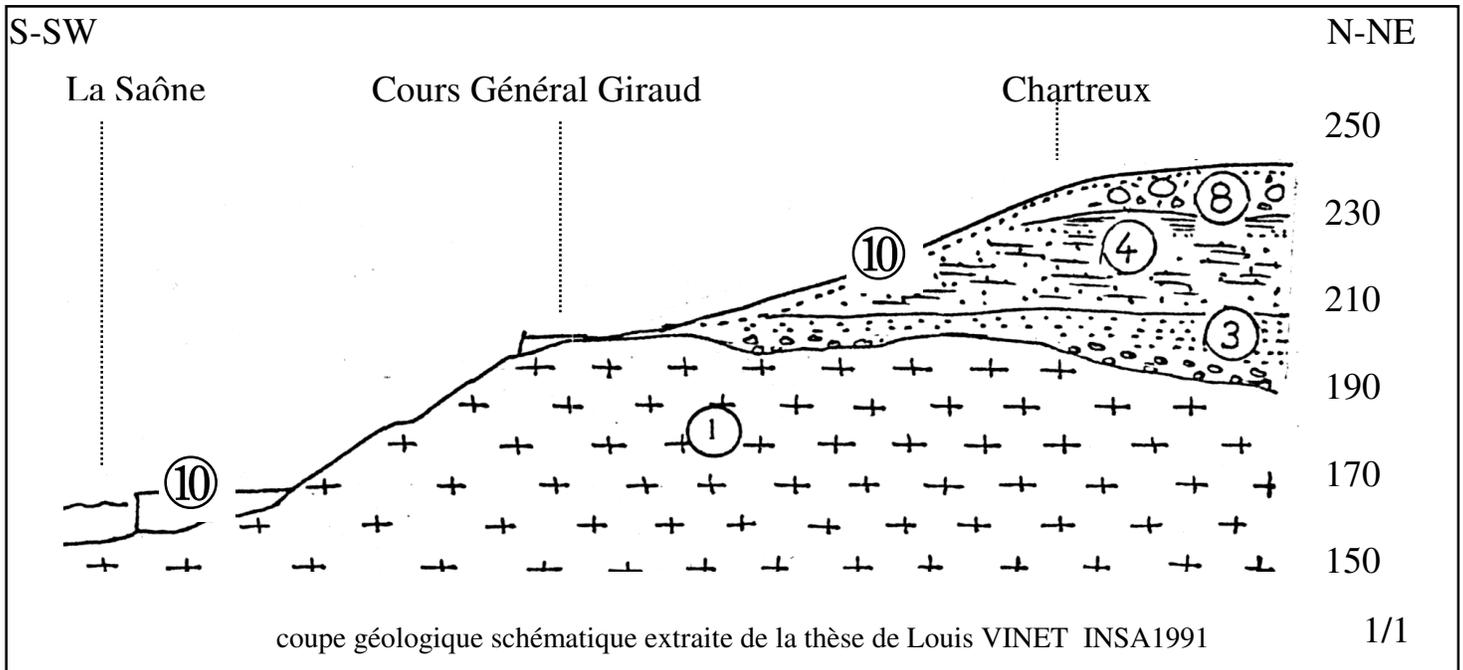
6. BALMES DE LA CROIX ROUSSE - SECTEUR COURS GENERAL GIRAUD

Pied de balme	Alluvions récentes de la Saône et remblais.
Balme	Depuis le Fort Saint-Jean jusqu'au passage Gonin, la balme est une falaise abrupte de granite ou de gneiss sous le cours Général Giraud et le Jardin des Chartreux.
Zone intermédiaire (200 - 225m)	Les argiles graveleuses et silteuses du Miocène continental viennent se terminer en biseau sur le socle cristallin, mais toujours masquées par les moraines caillouteuses et argileuses en colluvions et des limons.
Plateau	Glaciaire argileux et remblais divers.

- Fontis
- Dérochoir dans le cristallin (entraînement par la végétation par exemple).
- Déstabilisation de la moraine argileuse, à la suite de travaux déchargeant les talus en pied.

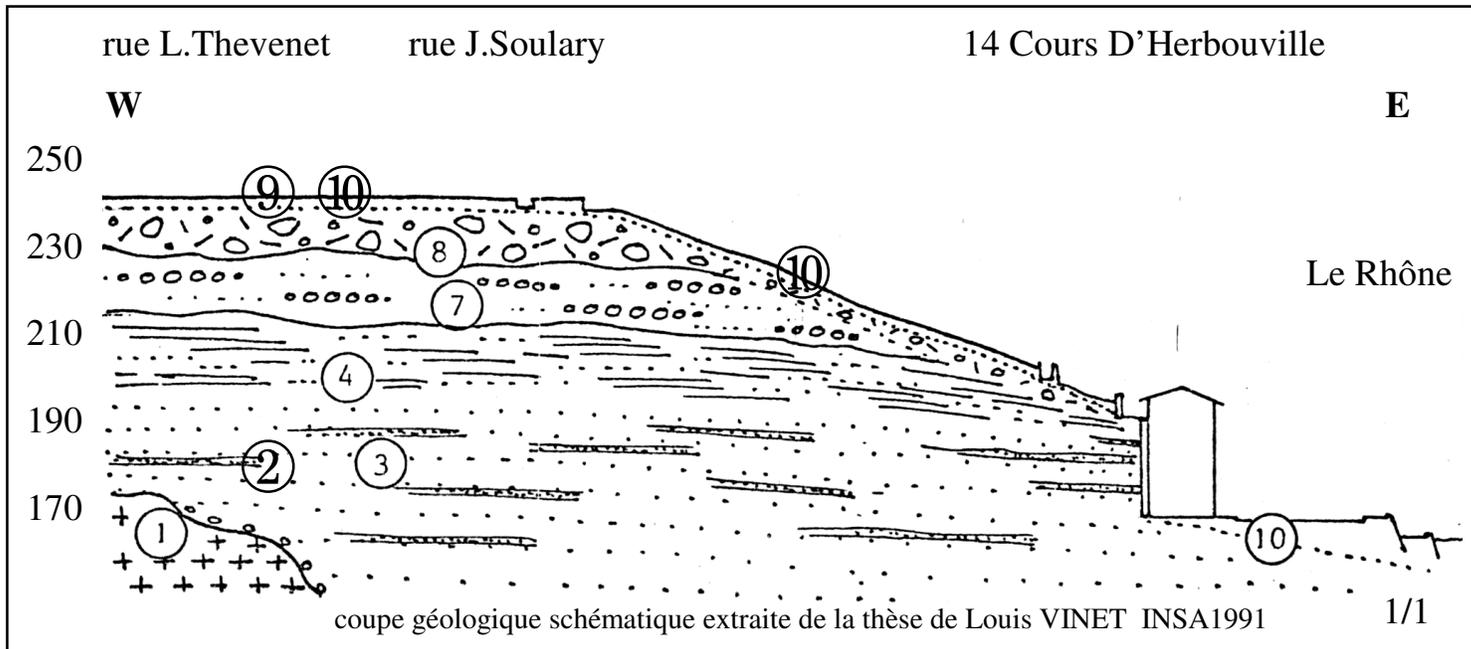
7. BALMES DE LA CROIX-ROUSSE - SECTEUR COURS D'HERBOUVILLE

Pied de balme Etroite bande d'alluvions et de remblais artificiels formant le quai.
